Rapport Annuel

Installation de Stockage de Déchets
Non Dangereux des Grandes Fougères

Année 2017

**évolis 23**
SYNDICAT MIXTE D'AMÉNAGEMENT DURABLE

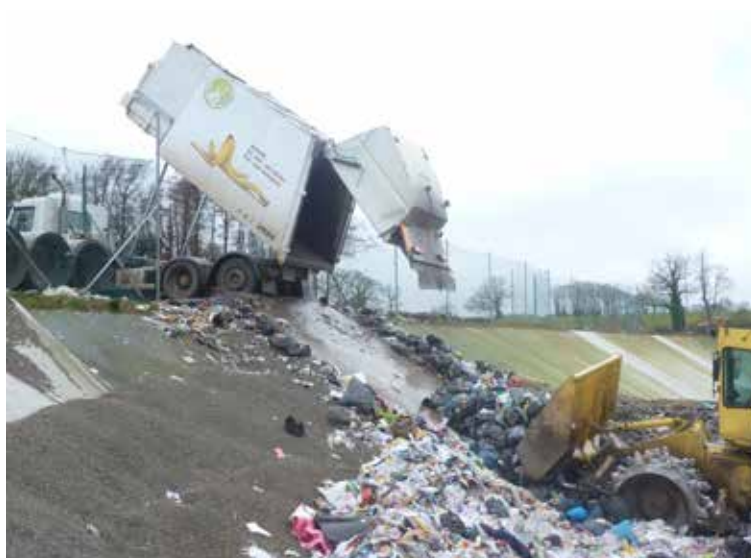
Tonnages non ménagers : déchets de laveuse, déchets de bois, refus de broyage, Déchets d'Activité Economique, ...

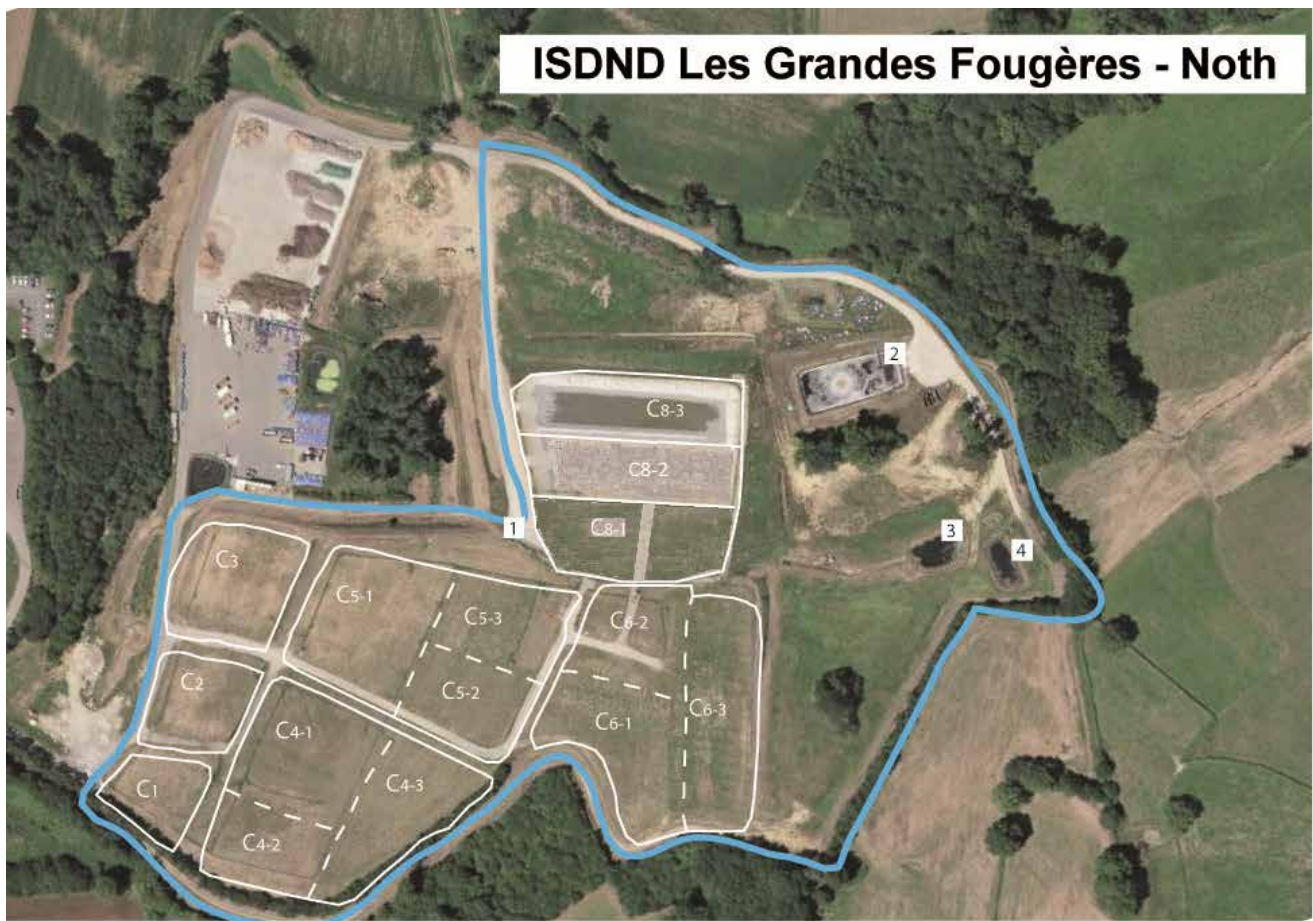
- 1 - Torchère, traitement du biogaz par combustion
- 2 - Bassin de lixiviats DND
- 3 - Bassin de tranquillisation des eaux de ruissellement
- 4 - Bassin de tranquillisation des eaux de drainage

- C1, C2, C3, C4, C5, C6 - Casiers réhabilités
- C8-1 - Alvéole de stockage en exploitation
- C8-2 - Alvéole de stockage en attente d'exploitation

— Limite ISDND

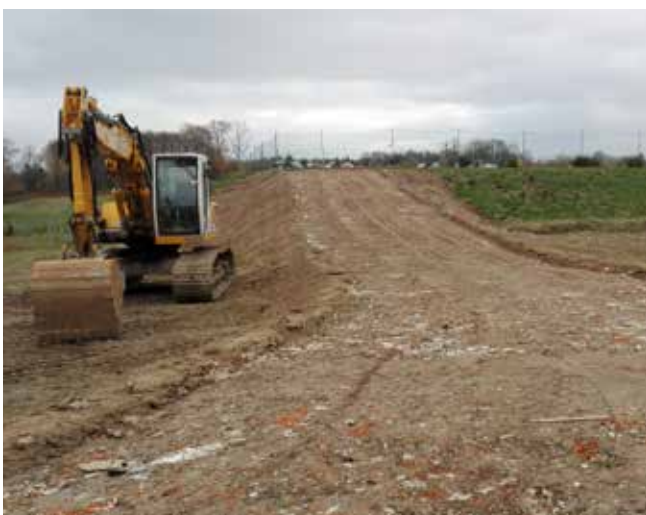
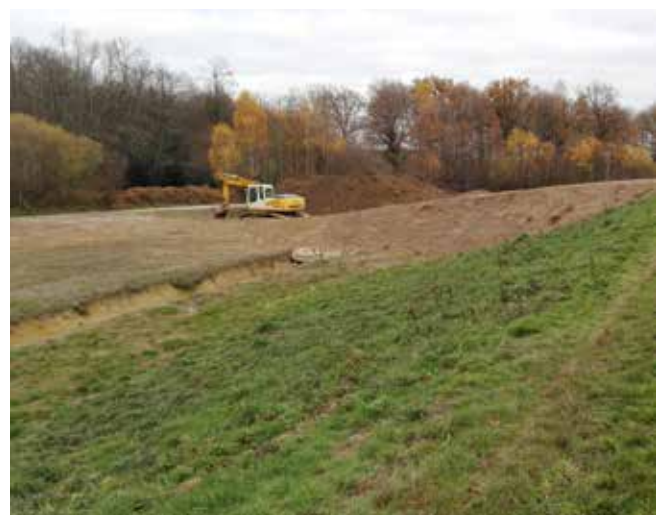
Aménagement d'un quai de déchargement sur l'alvéole 8.2 à partir de l'alvéole 8.1

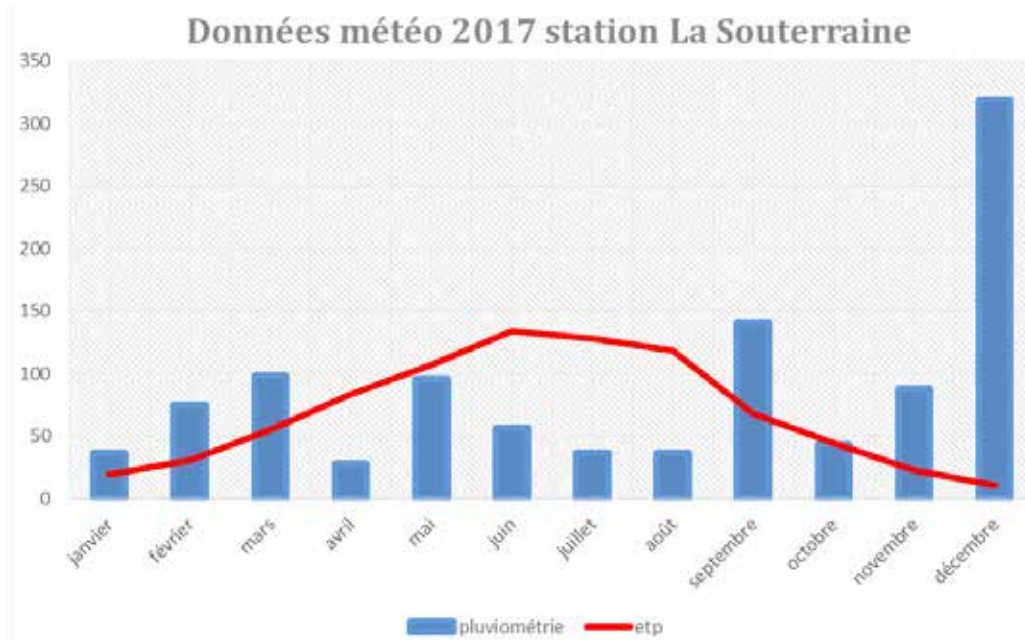
L'année 2017 a été une année pluvieuse (1057.2 mm à la station de La Souterraine, avec une pluviométrie assez exceptionnelle de 320 mm en décembre (mais qui n'influera la production de lixiviats que sur le début d'année 2018) et un mois d'avril plutôt clément avec 28 mm de précipitation (en 3 jours de précipitations).

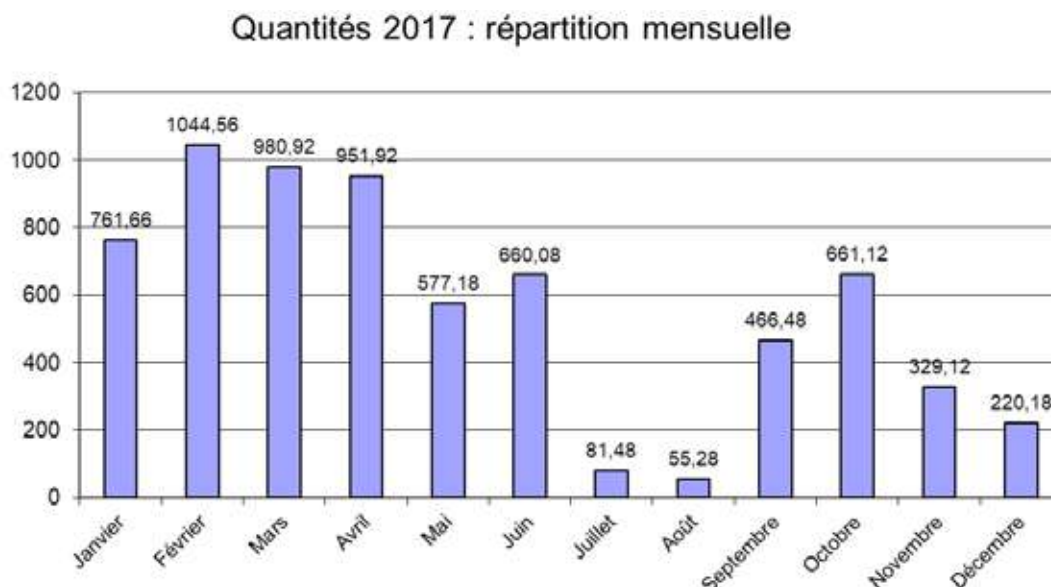
Le graphique ci-dessous présente les tonnages de lixiviats évacués de l'ISDND en 2017.

TOTAL lixiviats traités en 2017 : 6 790 tonnes

L'évolution des quantités de lixiviats traités se trouve en *Annexe 3 : Evolution des quantités de lixiviats traités 1997-2017*. A noter que la quantité traitée en 2017 est la plus faible de ces 6 dernières années.

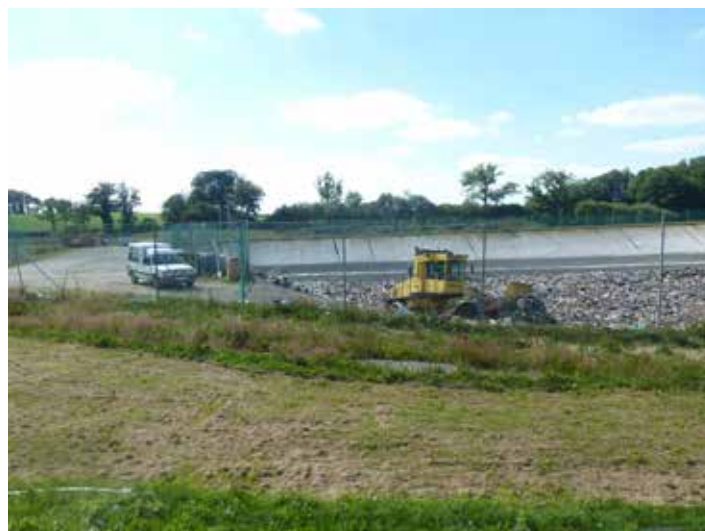
La qualité des eaux souterraines est suivie par un réseau de piézomètres, dont l'emplacement est reporté sur le plan du site. Les analyses ne révèlent pas de pollution.

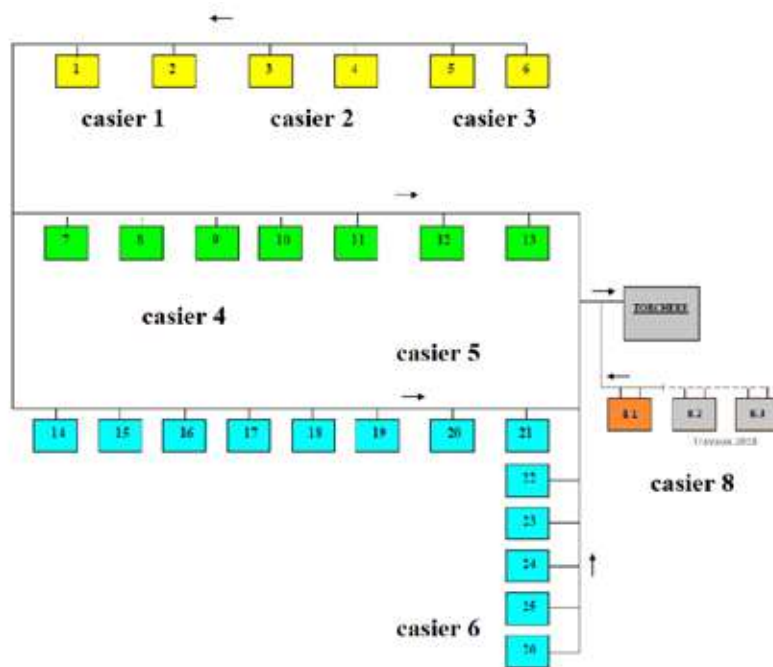
Lors de la réhabilitation des alvéoles, un système de captage par drains horizontaux est installé comprenant :

- Des drains en PEHD de diamètre 80 mm protégés par un géotextile et enrobés de matériaux concassés 20/40 à 1m de profondeur dans le massif de déchets.
- Une remontée terminée par une vanne de régulation du débit.
- Le raccordement de ces drains à la torchère par une canalisation en PEHD de diamètre 100 mm.
- Chaque drain et la canalisation de raccordement sont équipés de prises d'échantillons permettant le contrôle du biogaz.

Schéma réseau captage du biogaz (remarque : le casier 7 n'a jamais été réalisé)

Chaque mois, Evolis 23 réalise un auto-contrôle du réseau en entrée de torchère (contrôle visuel, réglage, mesures de dépression, de CH₄, CO₂, O₂ et H₂S) et un cabinet spécialisé (PRODEVAL) intervient régulièrement pour le suivi du réglage du réseau de captage et de la torchère (*Annexe 8 : Analyse des biogaz*).

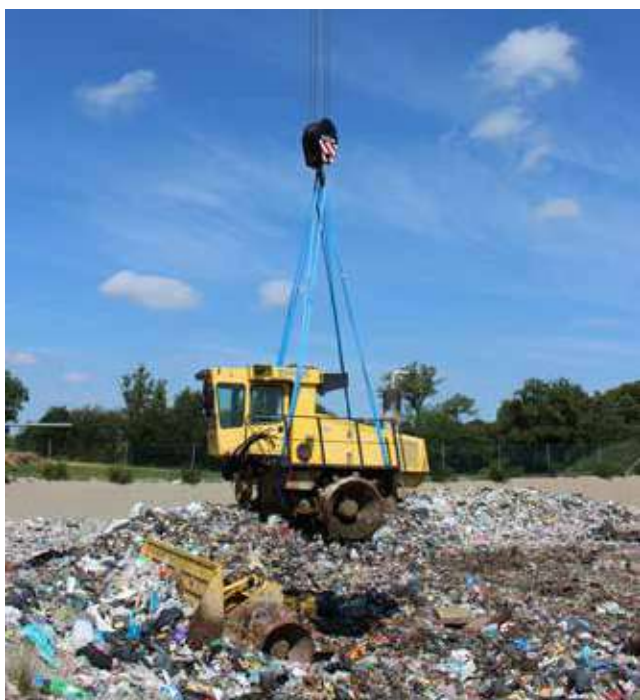
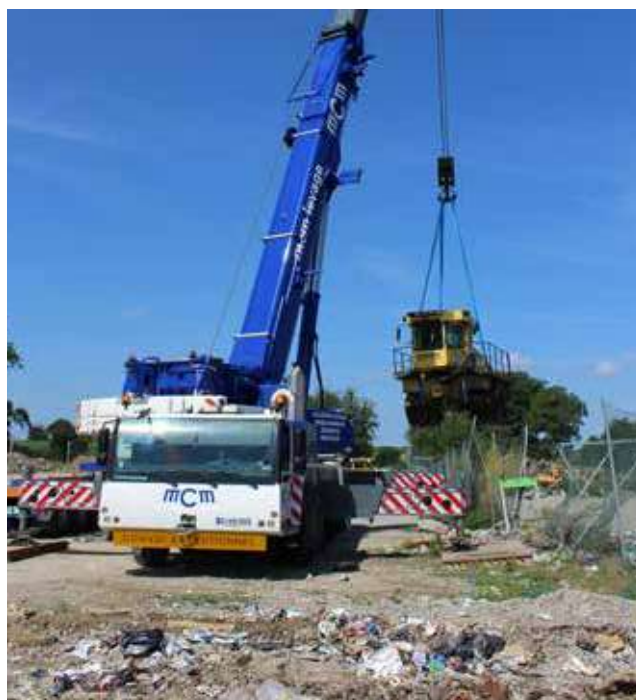
- Incendie et départ de feu : aucun,
- Juillet 2017 : Rupture de l'articulation du compacteur à déchets BOMAG et mise en place d'un matériel de location pendant la réparation (photos ci-après de la sortie de l'engin à réparer)
